ESTUDIO DIAGNÓSTICO DE LA VILLA GIACOMINA EN LA MALLADETA, LA VILA (ALICANTE) SPAIN.

ÁREA TEMÁTICA: 2 ESTUDIOS METODOLOGÍAS Y DIAGNÓSTICOS DEL PATRIMONIO CULTURAL.

A petición del Ayuntamiento de La Vila (Alicante), se ha realizado el estudio diagnóstico y las propuestas de consolidación del edificio denominado "Villa Giacomina" en la Malladeta.

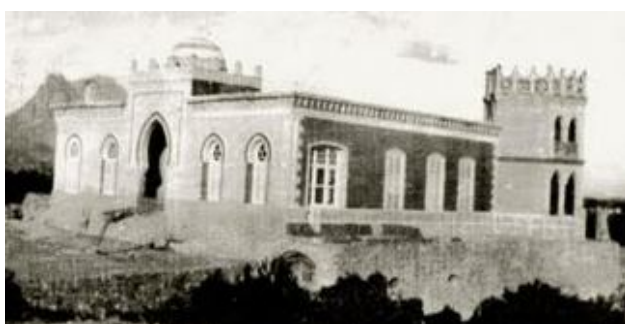
En las fotografías (Figs 2 a 5) podemos comparar su estado original con el actual, en completo abandono, con las cubiertas hundidas, la torre a punto de caer, y la desaparición de carpinterías, revestimientos de azulejo, elementos decorativos, etc... por actos de vandalismo.

Fig. 2 Vista general en una foto antigua
